Sag: Residence Massená - Nice

Sag nr.: 2593.0  
Dato: 2010.11.16  
Init.: CA/PP

## TILSTANDSREGISTRERING

Marts 2009

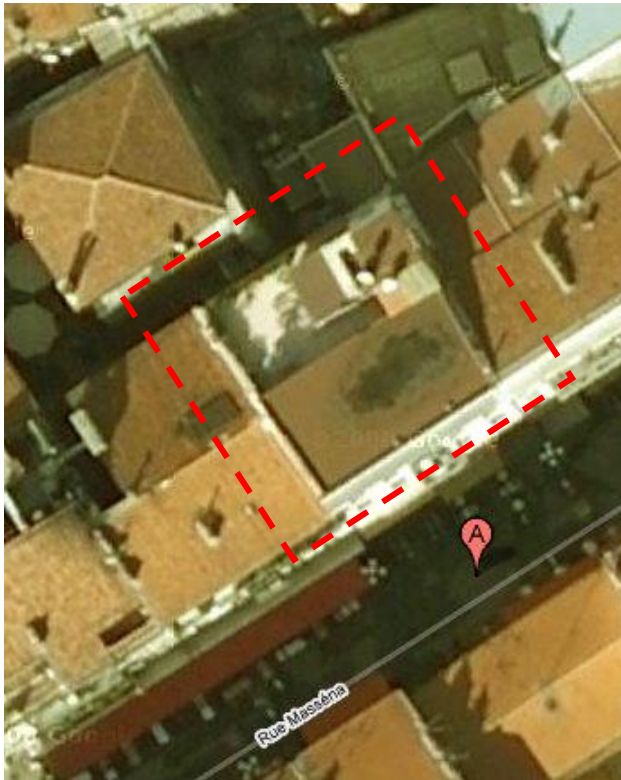
**#01 – Tagbeklædning.**

Taget er ikke besigtiget på nært hold. Taget er udført som fladt tag med tagpap.

Taget afrenses for mos og alger og inspiceres grundigt hvorefter der udføres et lag ekstra overpap. Fald på tag og tagrender kontrolleres og oprettes efter behov.

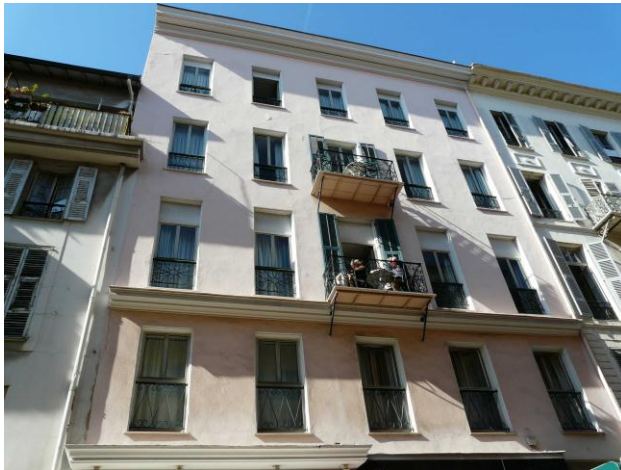
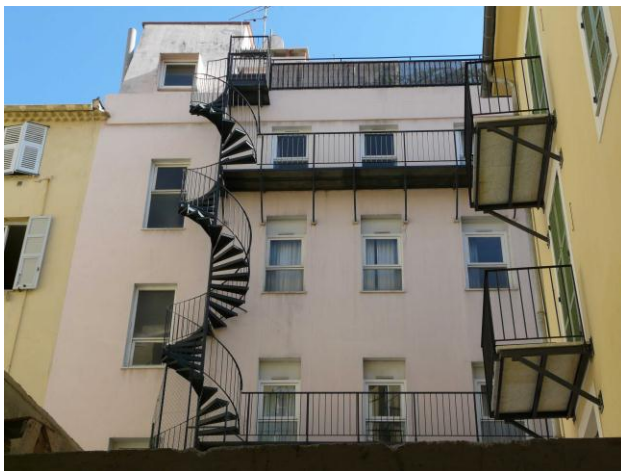
**#02 - Facaderenovering.**

Facaderne er malede og pudsede. Der er mange små revner og områder hvor pudsen er slået løs over hele facaden. Endvidere er der misfarvninger under altaner og altangange. Der ses store revner hvor altangangens hyldeknægte trykker ind på facaden. Malingen på værnene for de franske altaner afskaller kraftigt ligeledes afskaller malingen på skodderne ved altanerne.

*Gårdfacade med stål brandtrappe*

Alle vægflader afrenses og alle løse afskallinger fjernes. Puds reparationer. Alt løst murværk/underlag ved revner omkring altangangsfastgørelse fjernes og der bygges nyt underlag op i beton. Vægflader malerbehandles (åndbar)

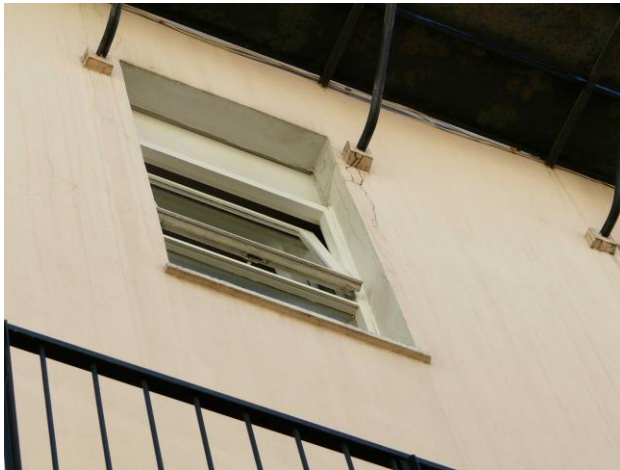
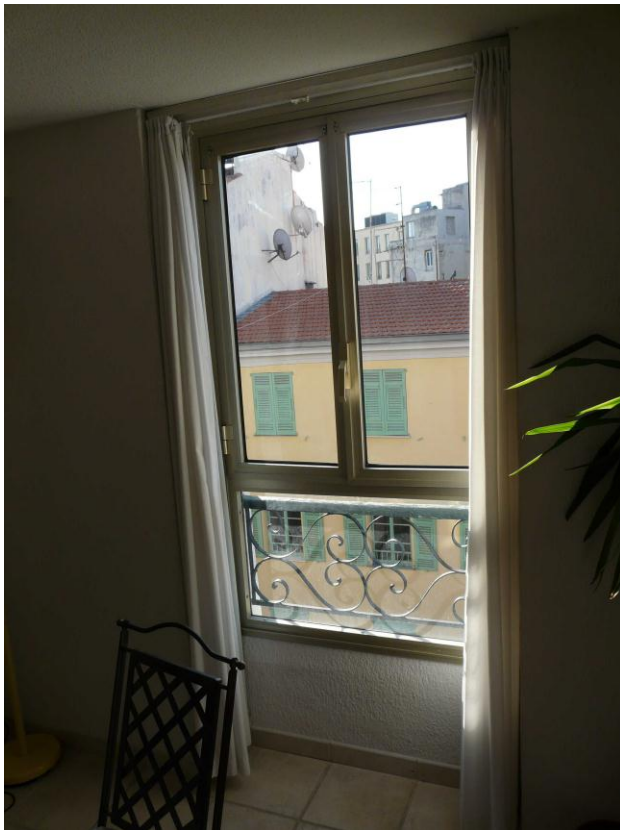
**#03 – Udskiftning af udv. vinduer og døre.**

Vinduerne fremstår slidte men er dog funktionsdygtige. Vinduerne er forsynet med enkelt lag glas. Der forefindes både træ og aluminium vinduer. Træ vinduerne trænger til maling.

Vindue mod gade

Eks. Vinduer/døre udtages. Nye elementer leveres og monteres og der fuges omkring med elastisk fuge.

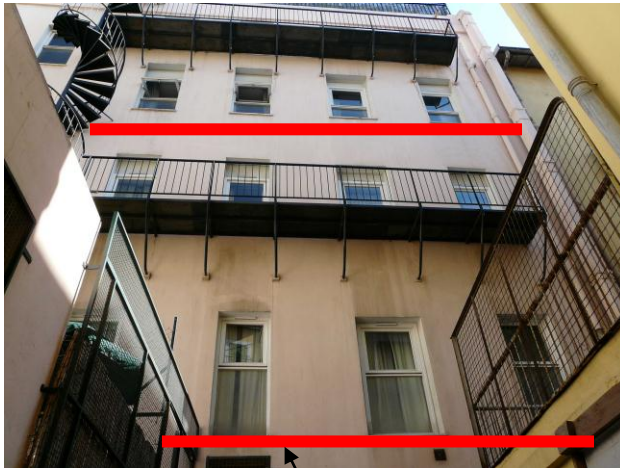
**#04 – Supplerende altangange.**

Ny altangang

De eksisterende altangange har mindre områder som er angrebet af rust.

Der leveres og monteres ny altangang i stål med farve og udformning som eksisterende.

De eksisterende altangange gennemgås for rustpletter som renses og males. Ligeledes gennemgås fastgørelserne til facaden idet der er revner flere steder dette gøres samtidig med facaderenoveringen.

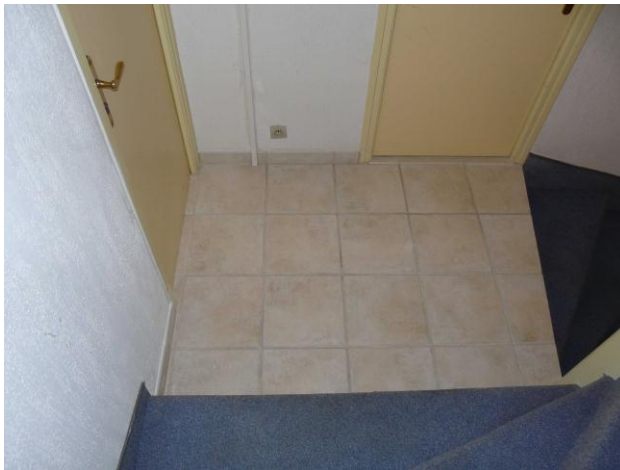
**#05 – Udskiftning af tæpper til klinker på trapper.**

Tæpperne fremstår slidte og misfarvede dog ses der ingen huller eller løse områder. Der forefindes kun tæpper på trapperne.

Alle tæpper fjernes og overfladen renses hvorefter der limes klinker på trinene.

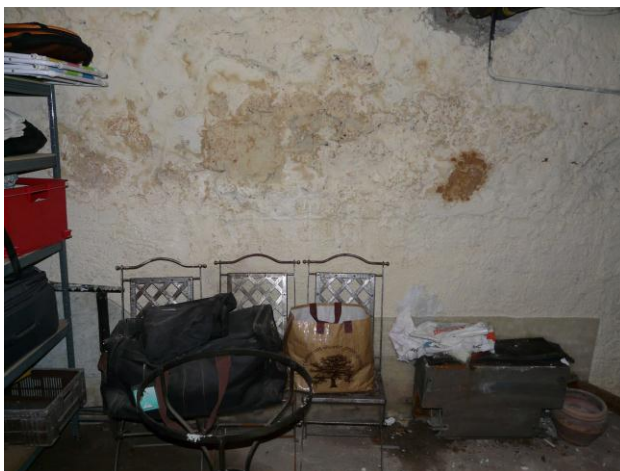
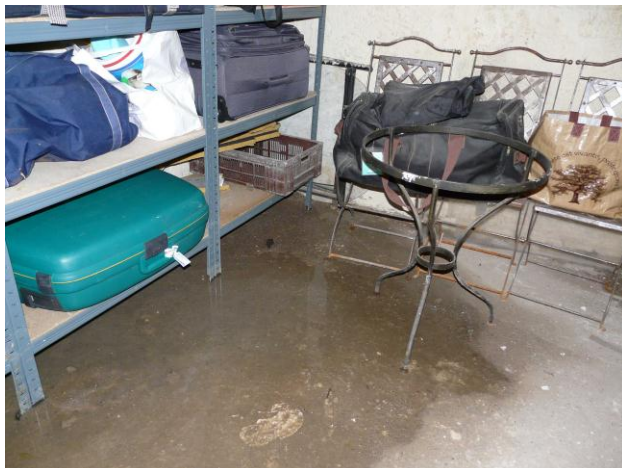
**#06 – Renovering af kælder- gulve og vægge.**

Der ses saltudblomstringer på væggene og afskallet puds. Der kommer vand/fugt i kælderen fra grundvandet når der er stor tilgang af vand i området. Huset er grundmuret og saltudblomstringen på væggene skyldes opstigende fugt fra grundvandet.

Generel oprydning og rensning hvorefter væggene og gulvet males med 2 lag silikatmaling.

Generel oprydning, hvorefter væggene renses til rå mursten derefter smøres de med Vandex bb75 og påføres 20 mm isoleringspuds for at stoppe udblomstringen af salte. Væggene behandles med boremørtel for at formindske opstigning af grundfugt. Gulvet renses og gøres ru herefter behandles gulvet med Vandex Super og der afsluttes med et nyt slidlag. Der er dog ingen sikkerhed for at det kan forhindre grundvandet i at trænge ind i kælderen i ekstreme tilfælde da gulvet formentlig ikke er armeret til at kunne tåle vandtryk.

Til slut males gulv og væg med 2 lag silikatmaling

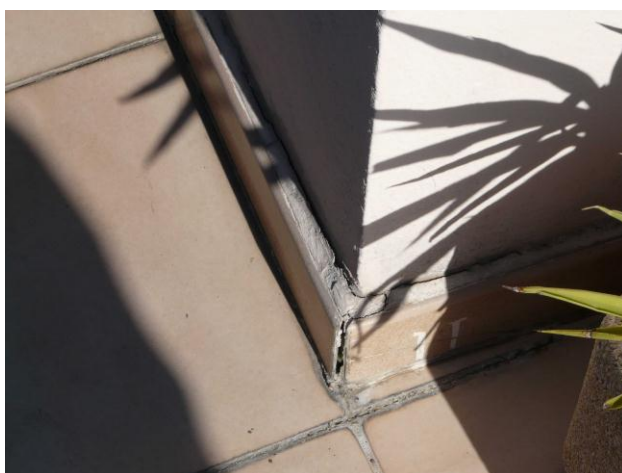
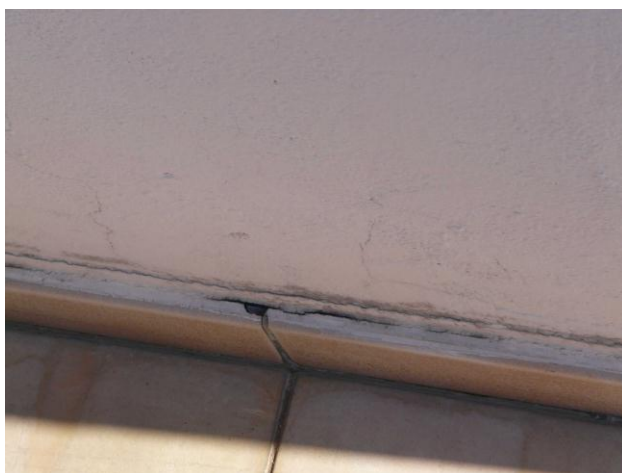
**#07 – Renovering af sokkel ved lejlighed S.**

Der er ført en halv klinke opad væggen i periferien af tagterrassen. Fugerne mellem fliserne er mange steder revnede og slået fra mod væggen

*Revne ved sokkel*

Alle løse fliser fjernes og revnede fuger kradses ud. Derefter limes nye fliser op og fuger tættes.

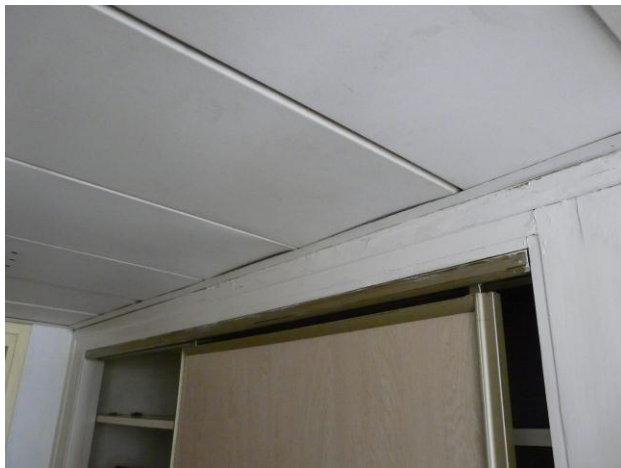
**#08 – Loftet.**

Lofter i entreer og gangarealer er udført som metalpaneler

Eks. loft nedtages bortskaffes. Der monteres nyt nedhængt akustikloft af gips.

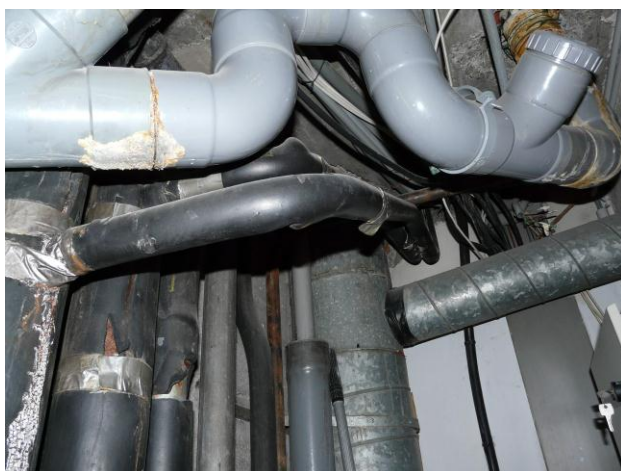
**#09 – Udskiftning af køle-, vand- og varmerør samt afløb.**

Alle armaturer er af ældre dato og slidte.

Alle rør udskiftes, følgende forudsætninger er gjort i udregning af prisen:

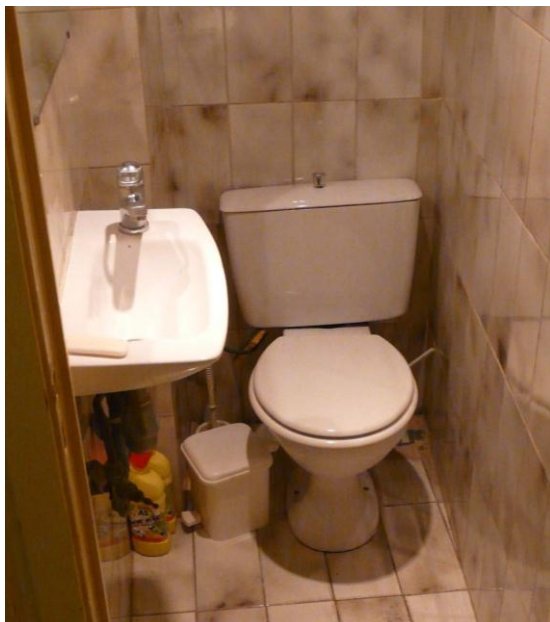
**#10– Udskiftning af forældede installationer.**

Alle armaturer er af ældre dato og slidte.

Alle armaturer, toiletter, badekar og bideter udskiftes til nye moderne og energi besparende modeller.
